Relatório de Investigação Técnica / Investigation report

Mv Frontera, IMO 9312705

Acidente marítimo muito grave / Very serious marine casualty

Registo GAMA 2017-046

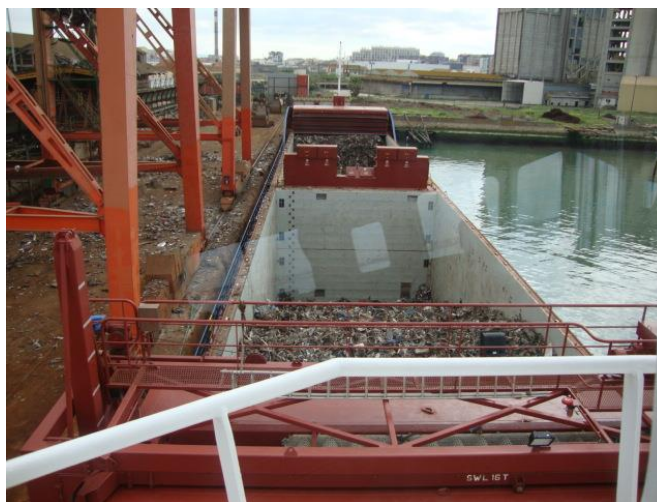
Figura 3 – Vista do porão n.º 2 e n.º 1 do navio Frontera

- 01/03/2017, às 15:30 horas - De acordo com sugestão do piloto, o navio voltou a fundear no Mar da Palha. O Comandante informou o armador e o agente da situação. O 3.º piloto informou o comandante, via VHF, que o imediato estava caído nas escadas de acesso ao porão n.º 1, no castelo da proa, com a cabeça para baixo e pernas para cima e que era possível ouvir o alarme do medidor de atmosfera que o imediato tinha.

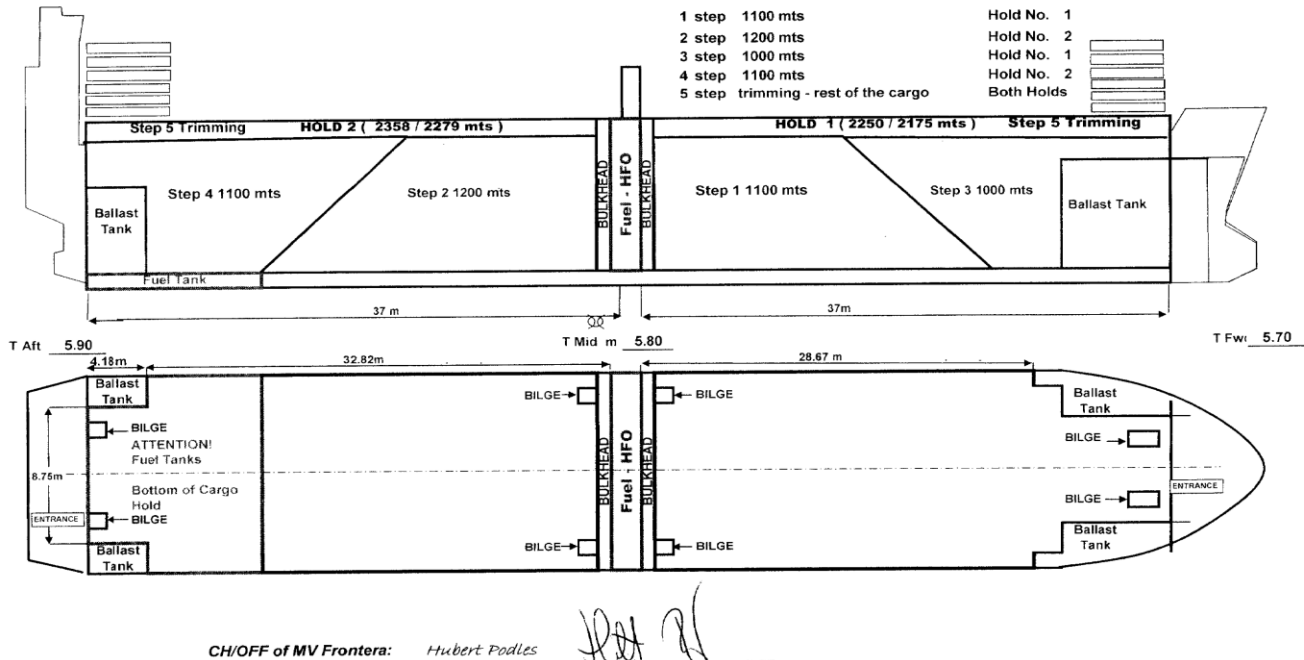
Figura 8 – Arranjo geral dos porões.

Os procedimentos SMS em vigor no navio Frontera especificam que a entrada utilizada pelo imediato é um espaço considerado fechado/confinado e como tal para entrar deve ser preenchida uma autorização que é assinada pelo superior, pode ser o comandante, o imediato ou o chefe de máquinas. Esta autorização consiste no preenchimento de uma lista de verificação (checklist) e o responsável pela autorização não pode fazer parte da equipa que entra no espaço fechado/confinado. É também nomeado um responsável pela equipa que entra no espaço fechado/confinado. Uma das tarefas do responsável da equipa é verificar que os membros da equipa que vão entrar num espaço fechado/confinado estão equipados com o equipamento de proteção pessoal (PPE) apropriado.
