Acidente Marítimo Muito Grave Investigação GAMA 16/2018 Homologado em 13/05/2019

Relatório de Investigação Técnica / Investigation report

**Navio Tejo Belém, IMO
REGISTO GAMA 2018-178**

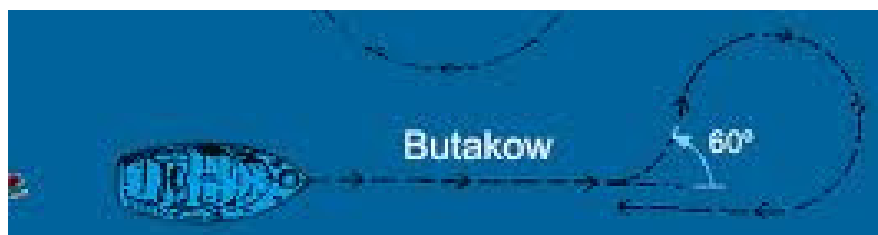
Figura 3 – Manobra Butakow

Alarme a bordo do navio referente a um tripulante desaparecido, provável queda de homem ao mar (MOB). Hora estimada da queda ao mar (MOB) 18:10 horas na posição Latitude 37º 51.2' Norte, longitude 005º 15.4' Este. Iniciada manobra de Butakow.
