Relatório de Investigação Técnica / Investigation report

ELSA MARIA, registo VC-236-C

Acidente marítimo muito grave / Very serious marine casualty

REGISTO GAMA 2017-211

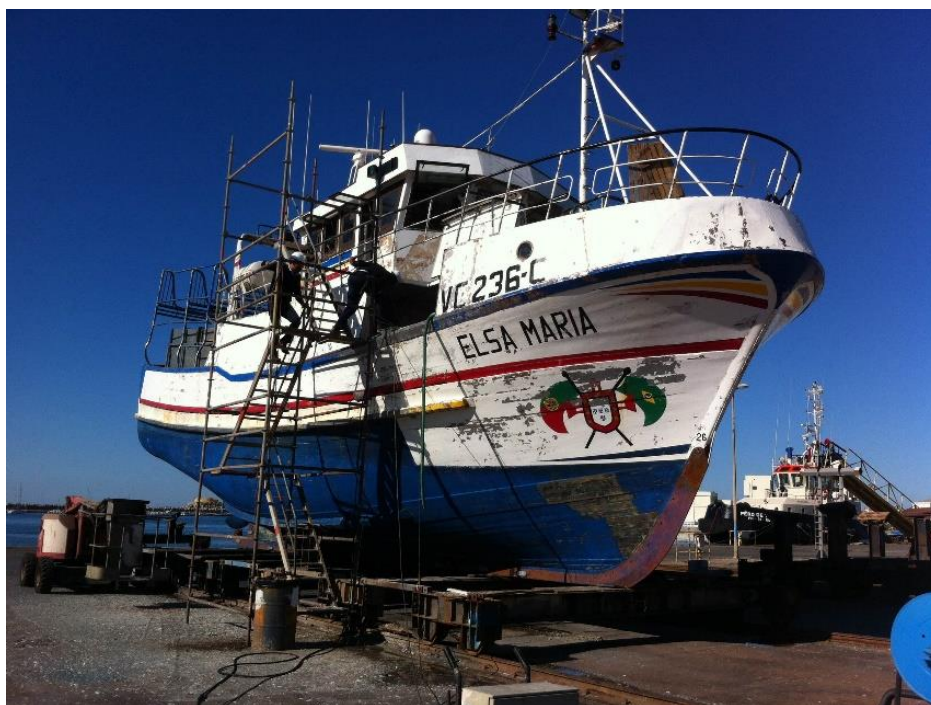
Figura 6 – Embarcação a seco nos ENP

Pelas 18:00 horas foi iniciado o reboque e às 19:00 a embarcação encontrava-se a seco nos Estaleiros Navais de Peniche (ENP).

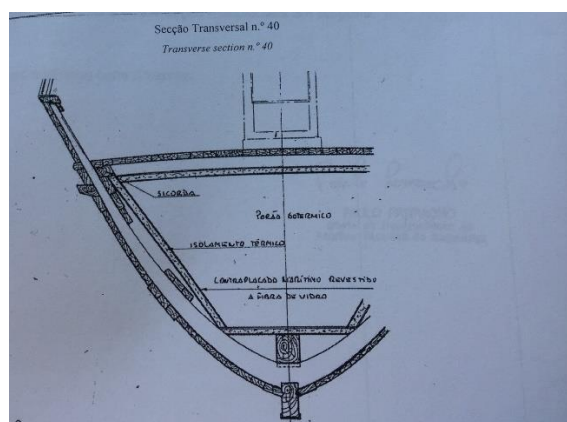
Figura 10 – Pormenor da secção transversal

A madeira de carvalho foi a utilizada na construção do cavername, cadaste, contracadaste, espinha, cambotas e cabeços. Nas restantes peças foi utilizada madeira de pinho manso e bravo. O convés, tabicas, cintado, costado do robaete e vaus são em madeira de cambala.
