Relatório de Investigação

257 - 2014

Gilberto Mariano

14 de novembro de 2014

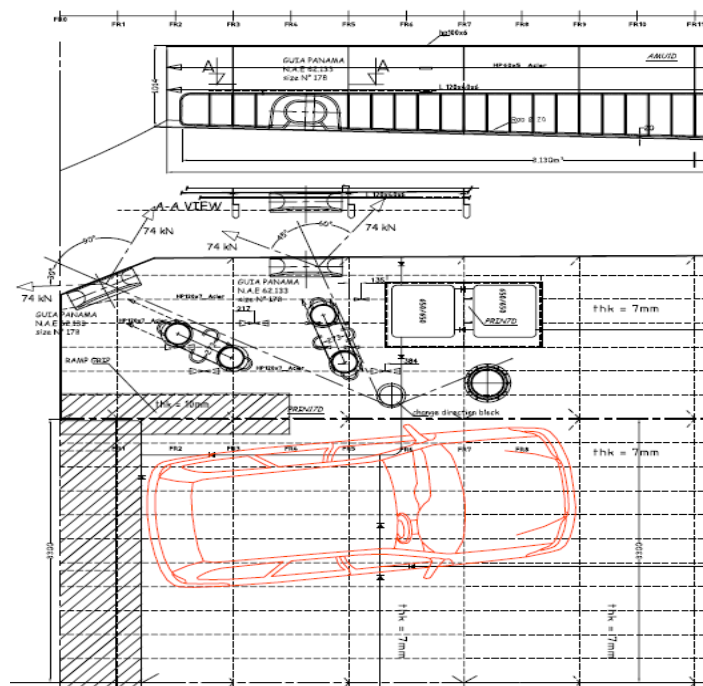
Fig. 10 – Arranjo do parque de manobra a ré, lado de BB

Como se pode ver pela fig. 10, quer o estaleiro de construção do navio quer a sociedade classificadora do navio (Bureau Veritas), recomendam a utilização de cabos com uma carga máxima de rutura de 74 kN.

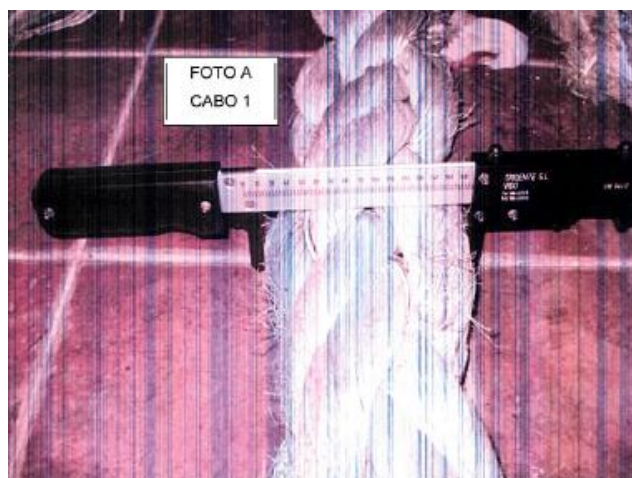
Fig. 11 – Cabo 1

- Nº 12
- Comprimento – 11,60 m
- Bitola – 16,70 cm
- Comprimento de cada uma das mãozinhas: 4,00 m e 3,40 m respetivamente

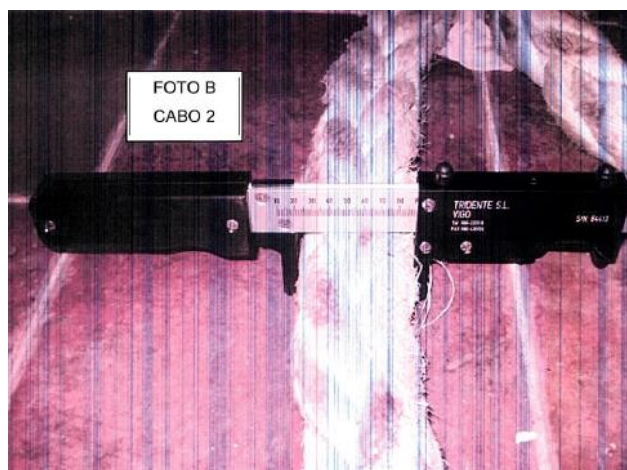
Fig. 12 – Cabo 2

- Nº 7
- Comprimento – 9,70 m
- Bitola – 9,00 cm
- Comprimento de cada uma das mãozinhas: 2,60 m e 2,20 m respetivamente

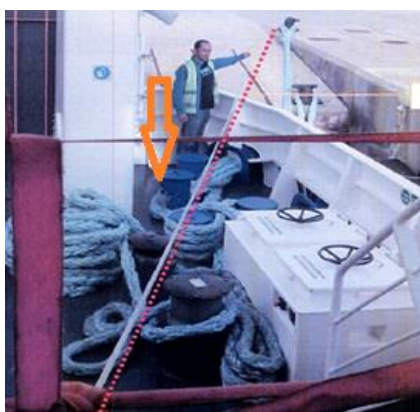
Fig. 15 – Metodologia de utilização dos cabos pré-dimensionadas

Também a utilização de cabos com um comprimento pré determinado para a amarração do navio, onde em ambos os chicotes existem mãozinhas destinadas a serem encapeladas nos cabeços de terra e do navio seguindo geralmente uma metodologia que pode ser visualizada na fig. 15, se por um lado “facilita” o trabalho dos marinheiros durante a manobra por outro, frequentemente não permite que os cabos da amarração do navio fiquem acertados de modo a estarem sujeitos a tensões iguais (fig. 16). Assim a utilização de cabos com um maior comprimento de seio e só com uma mãozinha no seu chicote livre permite uma melhor regulação da tensão aplicada a cada um dos cabos pois facilita a sua rondagem e acerto a guincho ou a cabrestante.
