# Relatório de Investigação

46 - 2014

**N/M Corvo**

**Relatório nº:** 46/2014  
**Título:** N/M Corvo – Tripulante desaparecido em alto-mar  
**Homologação:** 01 de julho de 2014  
**Classificação:** Grave  
**Nome navio/embarcação:** N/M Corvo  
**nº IMO:** 9381275  
**nº Registo:** A-944

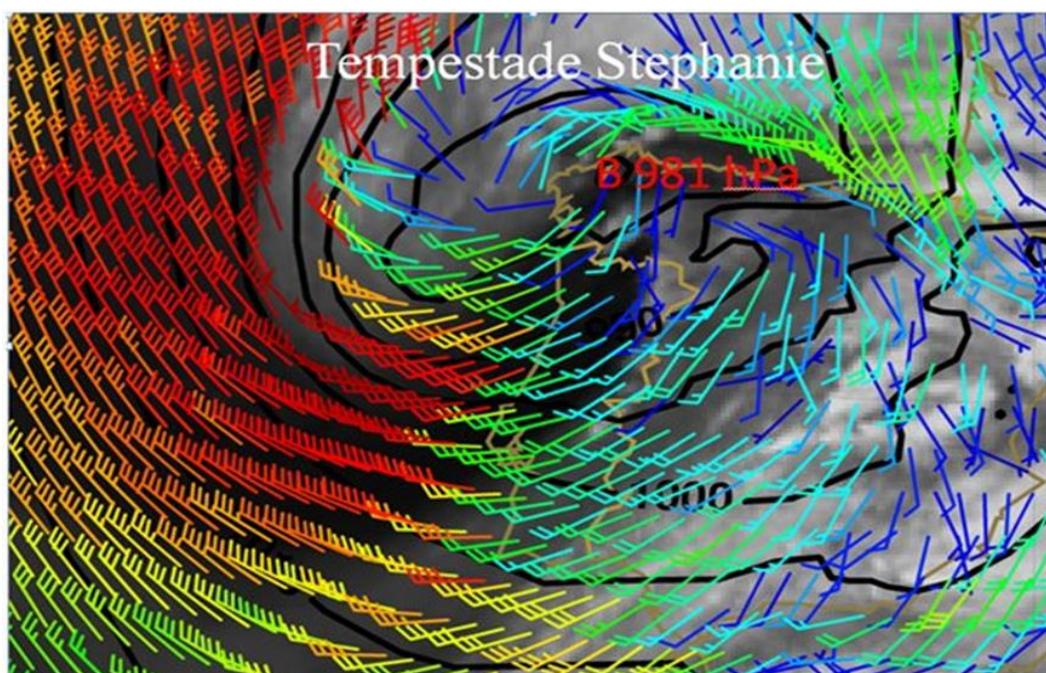
Durante todo este dia o navio navegou sob os efeitos da tempestade “STEPHANIE” (fig. 1 e 2), a qual atingiu o máximo de influência sobre o navio durante o quarto das 1200 às 1600 só tendo os seus efeitos começado a diminuir já no quarto das 2000 às 2400.

Fig. 1 – Tempestade “Stephanie”

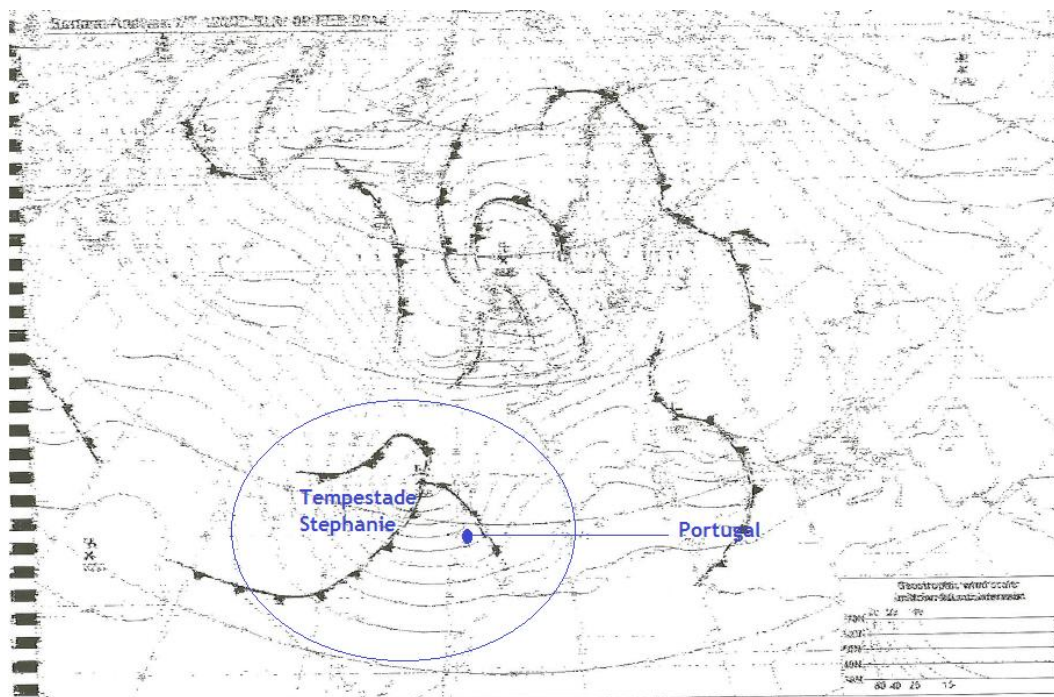
Fig. 2 – Tempestade Stephanie – cópia do “faxsimile” com a análise de superfície para o dia 9 de fevereiro, recebido a bordo do navio Corvo

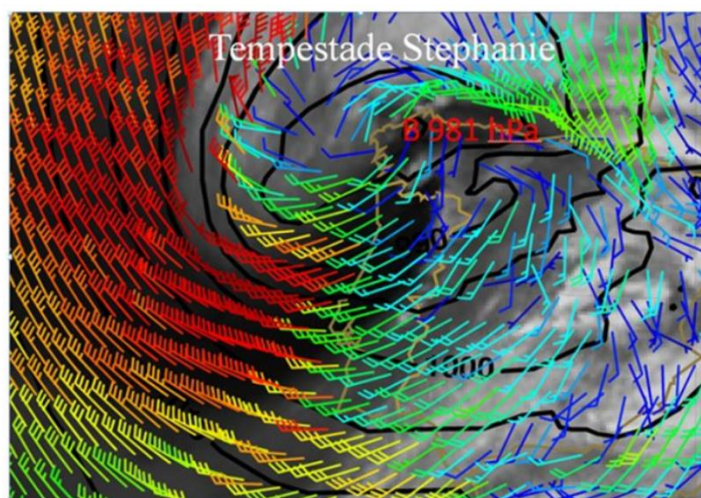
Às 1700 UTC, do dia 09 de fevereiro, a depressão, designada por “Stephanie”, centrava-se na Corunha com um mínimo de pressão de 981 hPa (Figura 8), deslocando-se para é-s-nordeste, vindo a localizar-se às 0500 UTC do dia 10, no sul de França.

Fig. 8 – Tempestade Stephanie no dia 9 de fevereiro pelas 1700

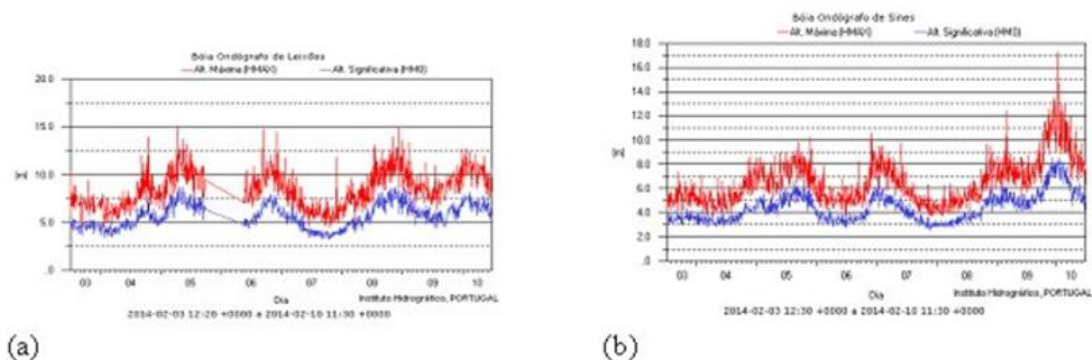
O vento intenso associado à depressão originou agitação marítima forte no Atlântico, tendo sido registado nas boias ondógrafo do Instituto Hidrográfico (IH) ondas com altura significativa ( $H_s$ ) até 8 m e com altura máxima ( $H_{max}$ ), de 12.5 m em Leixões e 17 m em Sines associadas a um período médio de 10 s – Fig. 9.

Fig. 9 – Registos das bóias ondógrafo de Leixões (a) e Sines (b), dia 10/02/2014, às 1030 (fonte: IPMA)
