Gabinete de Prevenção e de
Investigação de Acidentes Marítimos

Relatório de Investigação

54 - 2013

“Douro Queen”

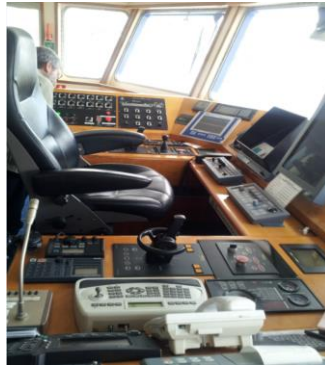
Fig. 5 – Consola de comando e governo na ponte

O navio “Douro Queen” possui um sistema de propulsão azimutal, constituído por duas máquinas equipadas com propulsores direcionais do tipo “Veth Z Drive”, uma a EB outra a BB, que podem funcionar em modo independente ou em modo emparelhado, isto é, a sua velocidade e direção podem ser operadas de forma independente uma da outra, ou podem ser controladas simultaneamente por um único comando, sendo que uma das máquinas funciona em modo “*slave*” da outra.

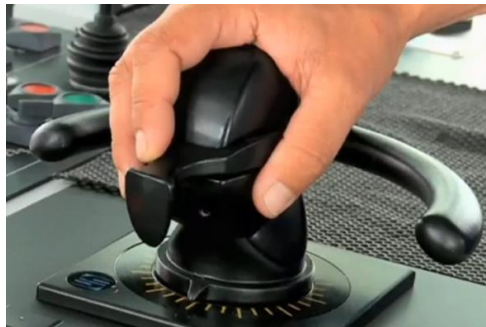
Fig. 6 – Comando de governo e manobra de cada um dos hélices

O modo de funcionamento independente é normalmente selecionado quando o navio entra em manobras e o modo de funcionamento emparelhado é usado durante o trânsito ao longo do rio pois a posição de controlo independente de cada um dos hélices, para além de bastante cansativa quando em operação prolongada no tempo, apresenta o risco neste modo de navegação, de não manter a estabilidade desejada tanto para as guinadas como para a condução em rumo direito.

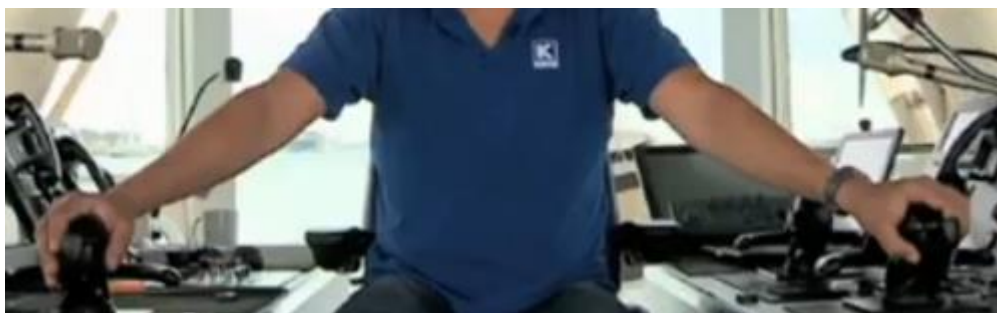
Fig. 7 – Posição do manobrador em modo de funcionamento independente

No momento, uma vez que se estava em trânsito entre eclusas, a máquina de EB funcionava como “*master*” e a de BB como “*slave*”.

Quando as máquinas se encontram em modo de funcionamento emparelhado (*master/slave*), não admitem comandos de “máquina a ré”. Isto é, para ordenar qualquer velocidade de máquina a ré, é necessário ter as máquinas a funcionar em modo independente. Assim, para inverter o sentido de marcha é necessário rodar 180° a direção do eixo propulsor.

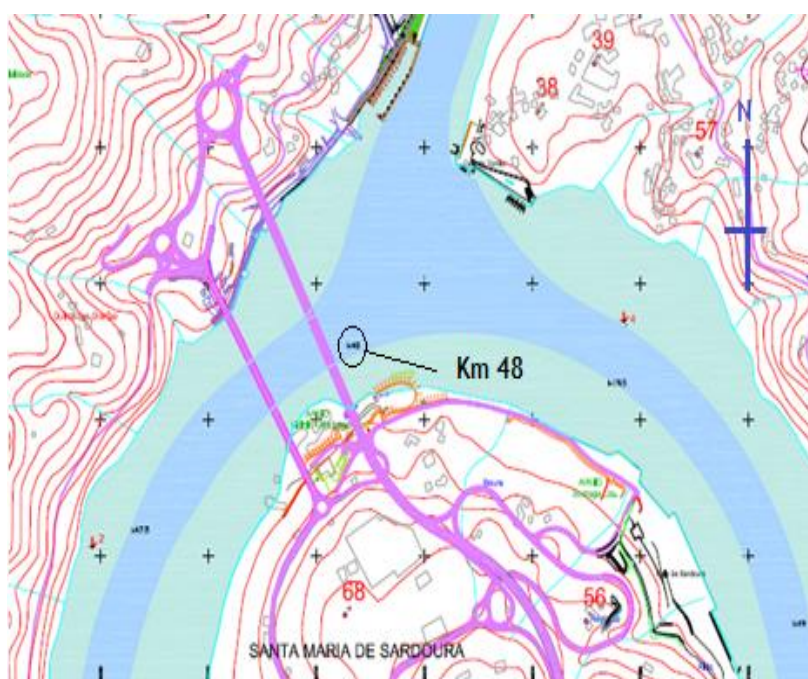
Fig. 10 – Extrato da carta nº 24 da via navegável do Douro (DGRM)

Após passar o cais da Sardoura seguindo para montante, o rio faz um meandro para a direita na zona de Entre-os-Rios (fig. 10), tendo os navios que descrever uma curva acentuada para estibordo.

O rio nesta zona, a meio do canal, tem uma sonda média de 12 metros, uma largura mínima de 200 m e máxima de 320 m, sendo que a distância disponível do centro do canal até à margem norte, varia entre um mínimo de 100 e um máximo de 160/180 m.

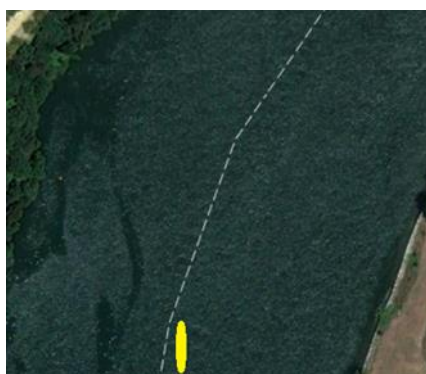
Fig. 12 – Eixo do canal e posição relativa do “Douro Queen”(Imagem alterada. Base Google Earth®)

Sendo o tráfego, no troço em causa, diminuto e como medida de segurança para prevenir eventuais alterações de sonda ocorridas no leito do rio, derivadas do período chuvoso e das frequentes descargas realizadas, nos dias anteriores, pelas barragens a montante do rio, o mestre decidiu navegar próximo do eixo do canal, ligeiramente chegado a estibordo (fig. 12).

A distância do eixo do canal à margem norte era de cerca de 110 metros no troço mais estreito alargando até cerca de 160/180 metros no troço mais largo. Isto é, o comprimento do navio correspondia, a aproximadamente entre 70% da distância disponível para a imobilização da embarcação no primeiro caso, e a cerca de 50% no segundo caso.
