Relatório de Investigação

73 - 2013

“Jovem”

Relatório nº: 073/2013
Título: Jovem
Homologação: 19.11.2014
Classificação: Muito grave
nº IMO:
nº Registo: A-3244-L

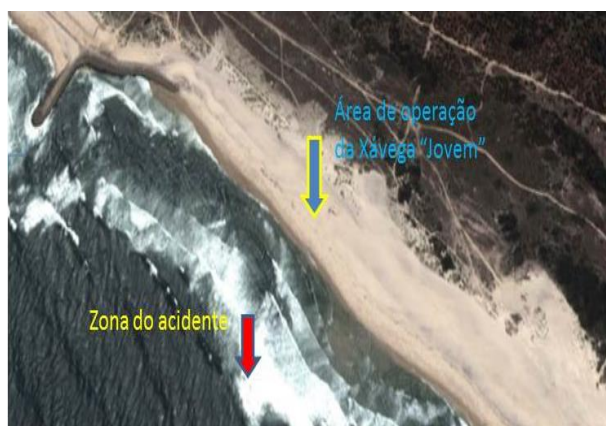
Fig. 1 – Praia do Furadouro e zona de operação da “Jovem”¹

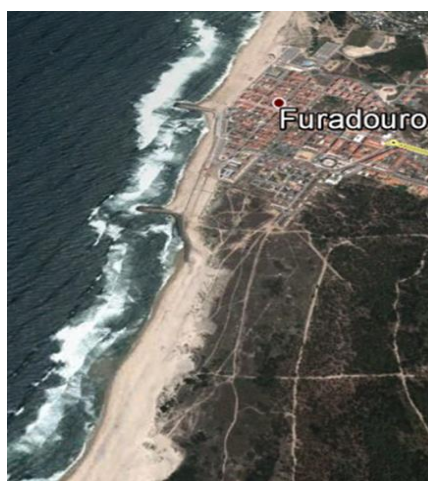
Fig 2 – Praia do Furadouro²

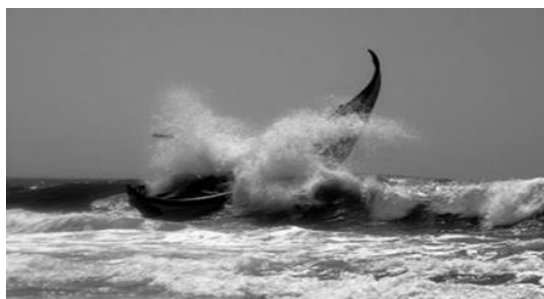
Para efetuar o lançamento da rede a embarcação, ao sair da praia, tem de ultrapassar a zona de rebentação, constituindo esta uma das fases de maior risco na manobra (fig. 6). Quanto mais elevado estiver o mar, maior será a rebentação que provoca, e maior risco corre a embarcação que amara.

Fig. 6 – Passagem da zona de rebentação

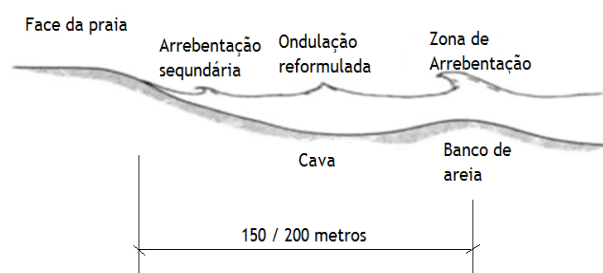
O perfil do declive da praia do Furadouro desenvolve-se genericamente de acordo com o esquema representado na Fig. 7.

Fig. 7 – Perfil do declive da praia do Furadouro
