Relatório de Investigação

079 - 2014

“BRITES”

Relatório nº: 079/2014
Título: “BRITES”
Homologação: 03.12.2014
Classificação: Acidente Muito Grave
nº IMO:
nº Registo: A-2130-N

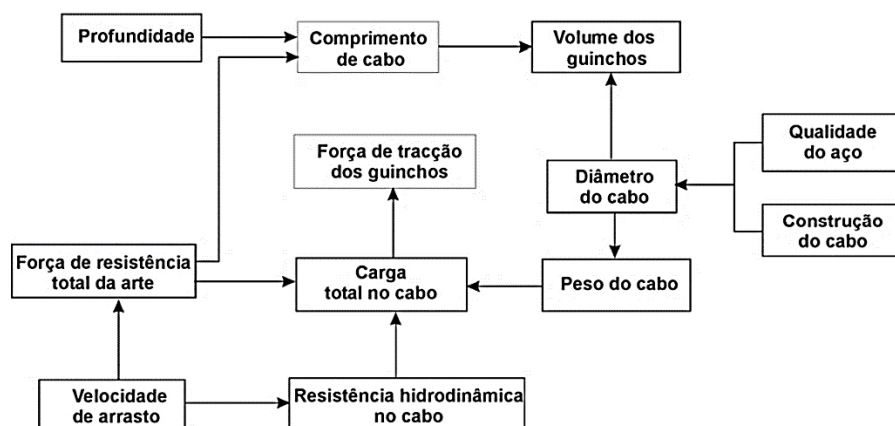
Apurou-se que no caso do navio “BRITES”, o dimensionamento do cabo era feito de uma forma empírica, não existindo a caracterização (ou pelo menos não foi fornecida essa informação) numérica de todas as variáveis e fatores apresentados na figura nº 7.

Figura nº 7 – Diagrama que apresenta a relação das variáveis e fatores a considerar no dimensionamento do sistema de cabos reais existente nos arrastões (*adaptado de: Tecnologias da Pesca: Caracterização de Cabos Reais para Pesca a Grande Profundidade – IPIMAR, 2007*).

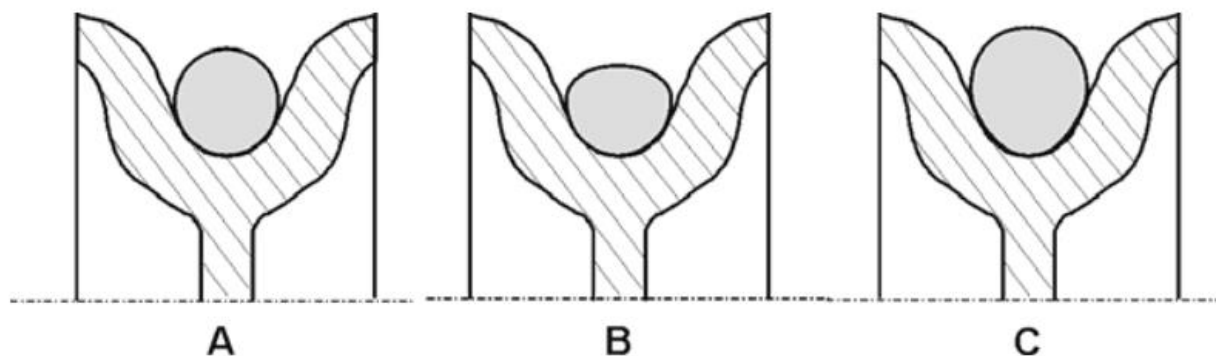
Este tipo de cabo é ainda sujeito a abrasão pelo contato, sob tensão, com a superfície dos apoios que orientam a sua passagem pelo convés e ao contato entre espiras nos guinchos de arrasto. Essa abrasão sobre o cabo aumenta com o número de pontos de apoio no convés, por onde é conduzido. No caso das patescas (ou roldanas), deve haver também uma adaptação correta das dimensões da gola às do cabo (quanto à forma e diâmetro – ver Figura nº 8).

Figura nº 8 – Relação entre diâmetros da gola e do cabo real. A) Adaptada; B) Sobredimensionada; C) Subdimensionada (*adaptado de: Tecnologias da Pesca: Caracterização de Cabos Reais para Pesca a Grande Profundidade – IPIMAR, 2007*).

No caso (B), existe uma deformação do cabo e esta é a situação que se verificava a bordo do navio de pesca “BRITES” na altura do acidente (ver também Figura nº 10).
