Relatório PROVISÓRIO de Investigação Técnica

OLÍVIA RIBAU

A-3288- C

Summary

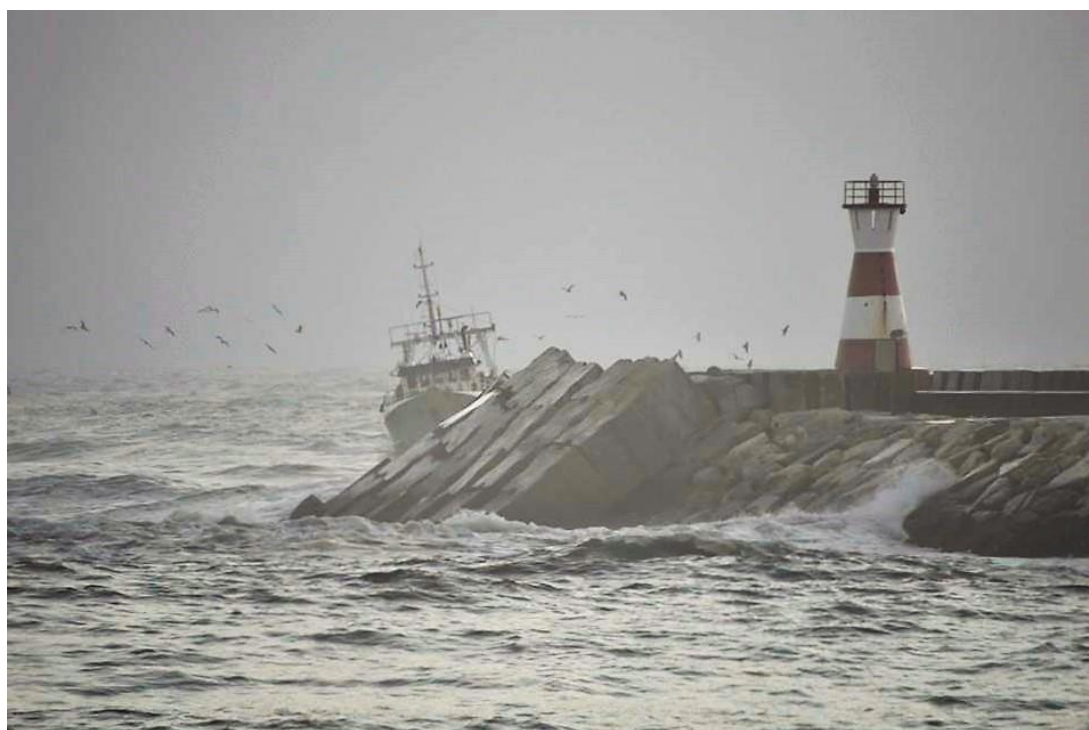
Durante a aproximação a embarcação foi colhida pela popa por uma vaga de altura equivalente à altura do pórtico de arrasto.

Figura 2 – OLIVIA RIBAU em aproximação do quadrante W ao porto da Figueira da Foz

Bombordo e foi novamente atingida por outras duas vagas que provocaram o seu soçobramento e afundamento na posição Latitude 48° 08.25'N e Longitude 008° 53.2'W, à distância de 0.3 milhas náuticas do molhe exterior norte da entrada do porto da Figueira da Foz. Do soçobramento resultaram 5 vítimas mortais e a perda total da embarcação. Não houve registo de poluição e nem danos ambientais.
